# **ПАСПОРТ ДОСТУПНОСТИ**

**МУНИЦИПАЛЬНОГО КАЗЁННОГО  
ОБЩЕОБРАЗОВАТЕЛЬНОГО УЧРЕЖДЕНИЯ  
«СРЕДНЯЯ ОБЩЕОБРАЗОВАТЕЛЬНАЯ ШКОЛА  
с. БЕЗВЕРХОВО  
ХАСАНСКОГО МУНИЦИПАЛЬНОГО РАЙОНА»**

**АКТ ОБСЛЕДОВАНИЯ  
объекта социальной инфраструктуры  
К ПАСПОРТУ ДОСТУПНОСТИ ОСИ  
№ 3**

к Акту обследования ОСИ к паспорту доступности **ОСИ № 2СП-23-2** от «20» июня 2017 г.

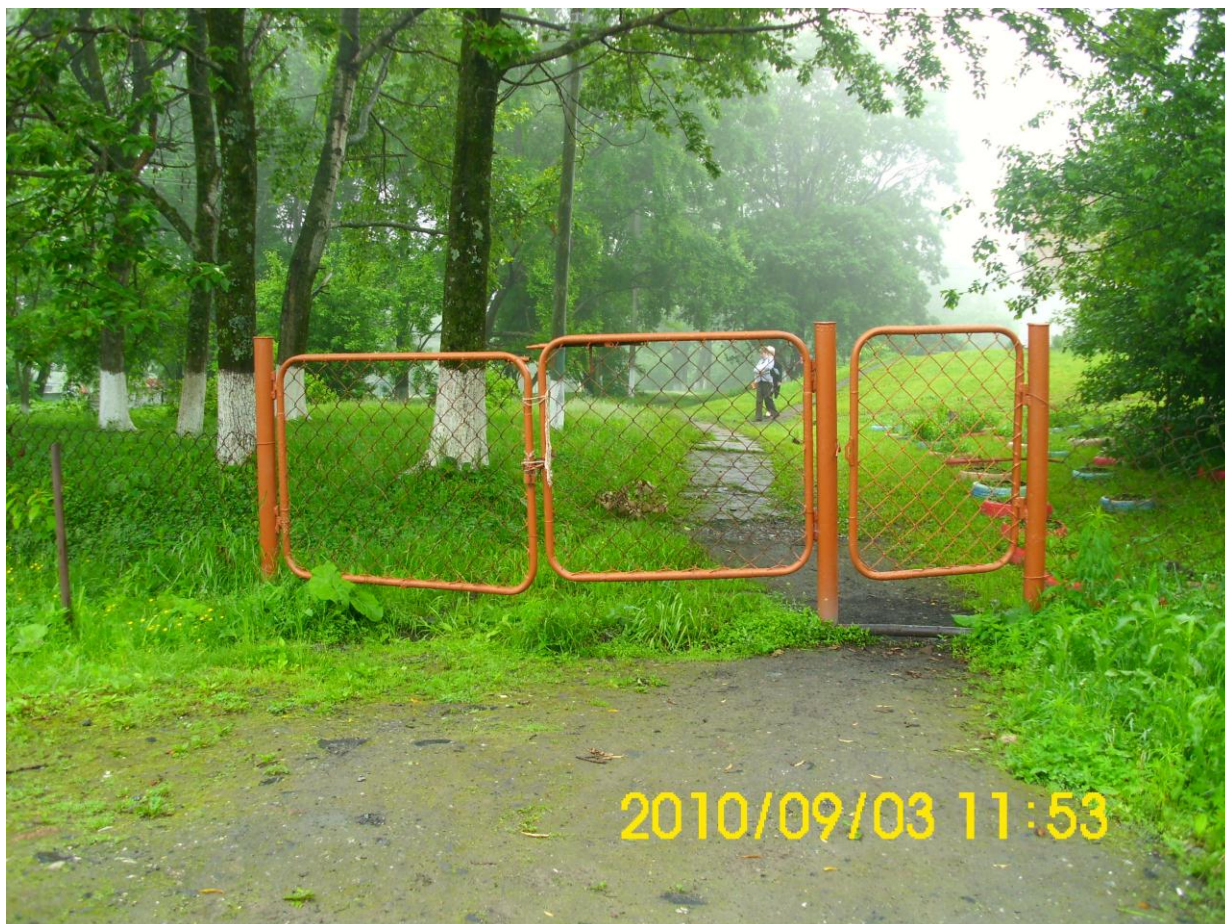
Фото 1

1.1	Вход (входы) на территорию	есть		1	отсутствует предупреждающая, тактильная разметка при входе на территорию здания	С		
1.2	Путь (пути) движения на территории	есть		2	путь движения на пути к зданию не оборудован	О, Г,У,С

Наименование структурно-функциональной зоны	Состояние доступности* (к пункту 3.4 Акта обследования ОСИ)	Приложение		Рекомендации по адаптации (вид работы)** к пункту 4.1 Акта обследования ОСИ
		№ на плане	№ фото	
Территория прилегающая к зданию	ДЧ-И (С,Г,У)		1,2	Нуждается в капитальном ремонте

**Комментарий к заключению:** при входе, на территории, прилегающей к зданию, отсутствует выделенная пешеходная зона (дорожка) по пути следования к главному входу.

**Оборудовать либо альтернативным путем решения является обучение инвалидов на дому.**

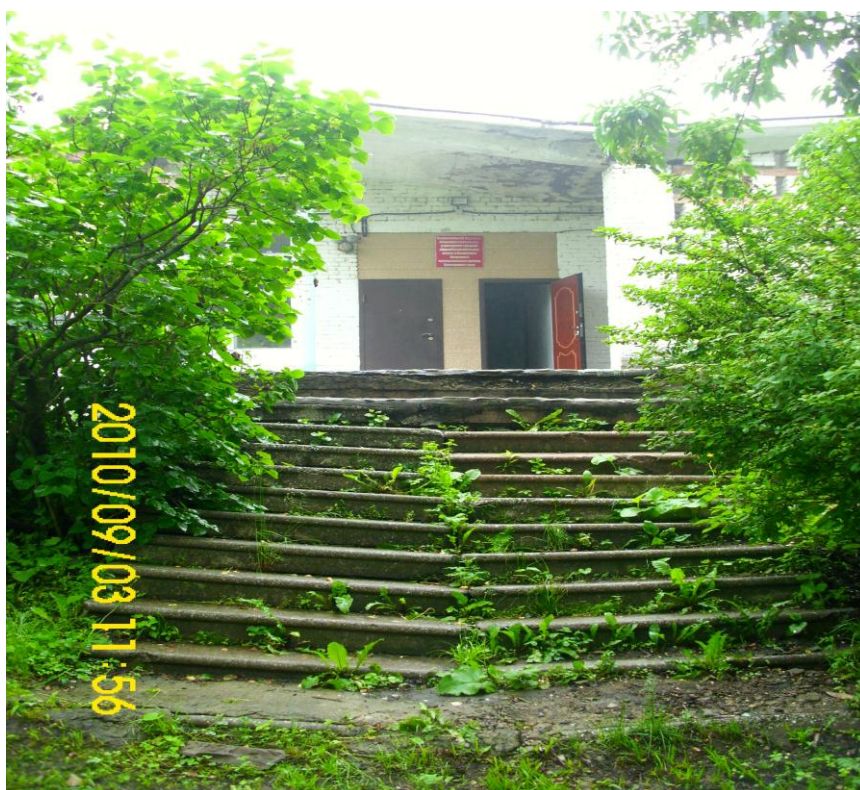
Фото 3

2.1	Лестница (наружная)	есть		3	Отсутствуют поручни. Краевые ступени лестничных маршей не выделены цветом или фактурой. Перед открытой лестницей отсутствуют предупредительные тактильные полосы.	С	Установить поручни лестницы, привести в соответствии по ГОСТ Р 51261. Тактильные напольные указатели привести в соответствии по ГОСТ Р 52875.	Тек. рем-т

Наименование структурно-функциональной зоны	Состояние доступности* (к пункту 3.4 Акта обследования ОСИ)	Приложение		Рекомендации по адаптации (вид работы)** к пункту 4.1 Акта обследования ОСИ
		№ на плане	№ фото	
Вход в здание	<b>ДЧ-И (С,Г,У)</b>		3,4,5,6	Капитальный ремонт

**Комментарий к заключению: с левой стороны от входной площадки установить стационарный пандус с противоскользящим покрытием. Нанести яркую контрастную маркировку на двери, ступеньки, установить поручни в соответствии с ГОСТ Р-51261-99, установить кнопку вызова на двери, сгладить порог, установить фиксаторы двери, расширить дверной проем. Обслуживание инвалидов может осуществляться с помощью сотрудника организации, необходимо установить кнопку вызова.**

**Альтернативным путем решения является обучение инвалидов на дому.**

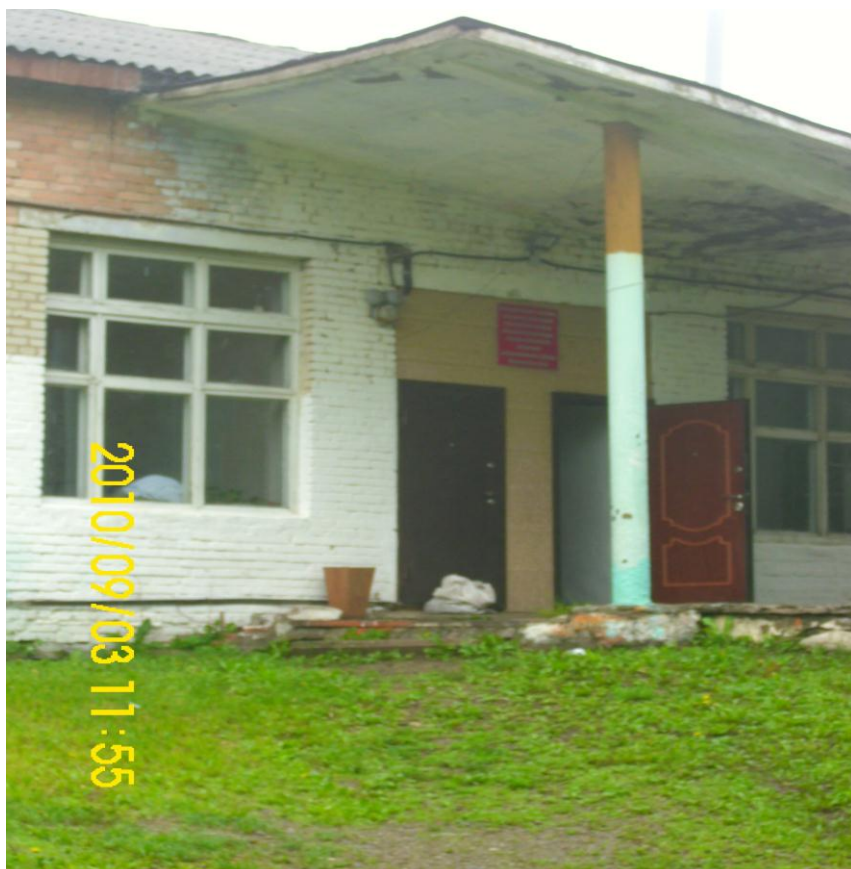
Фото 4

2.2	Пандус (наружный)	нет		4				
2.3	Входная площадка (перед дверью)	есть		5	Размер площадки соответствует; поверхность неровная	К,О,С, Г,У	Вывернуть площадку

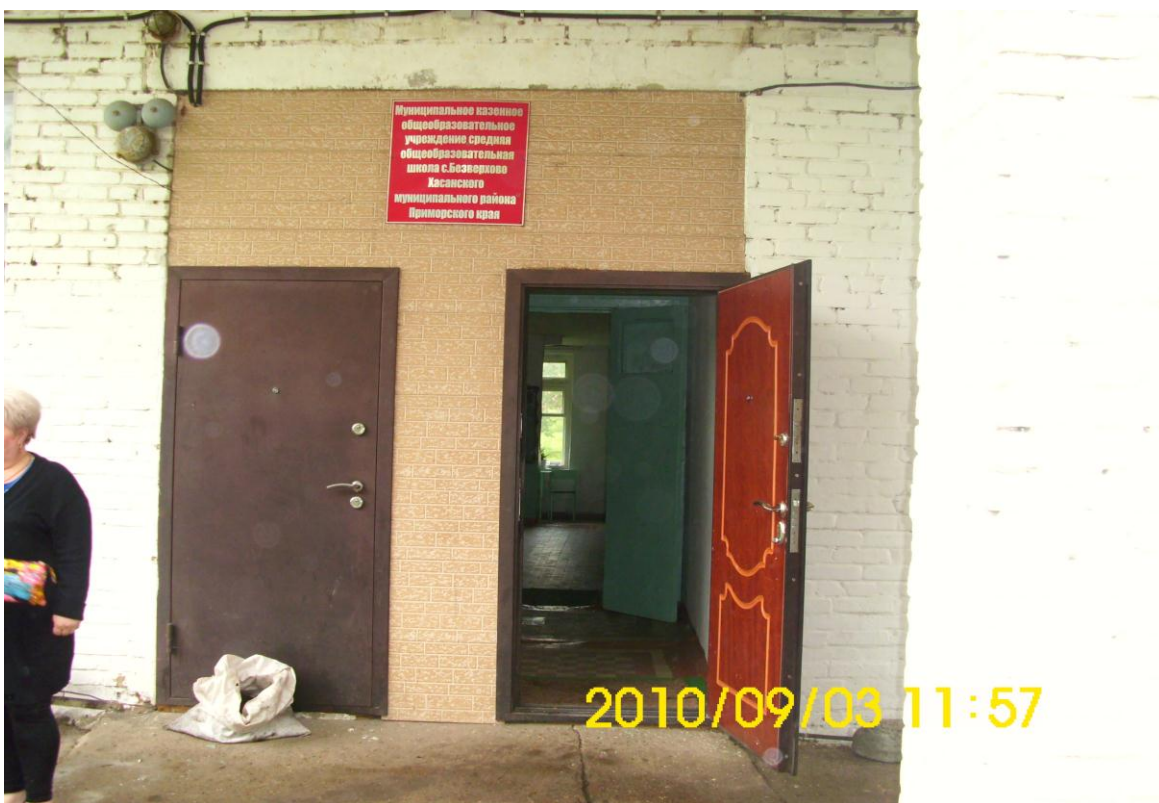
Фото 6

2.4	Дверь (входная)	есть		6	Ширина не соответствует требованиям, составляет 0,85 м; отсутствует фиксированное крепление двери; есть порог, который составляет 0,08 м.	К,О,С, Г,У	Нанести маркировку. Установить кнопку вызова. Сгладить порог, установить фиксаторы двери, расширить дверной проем	Тек. рем-т

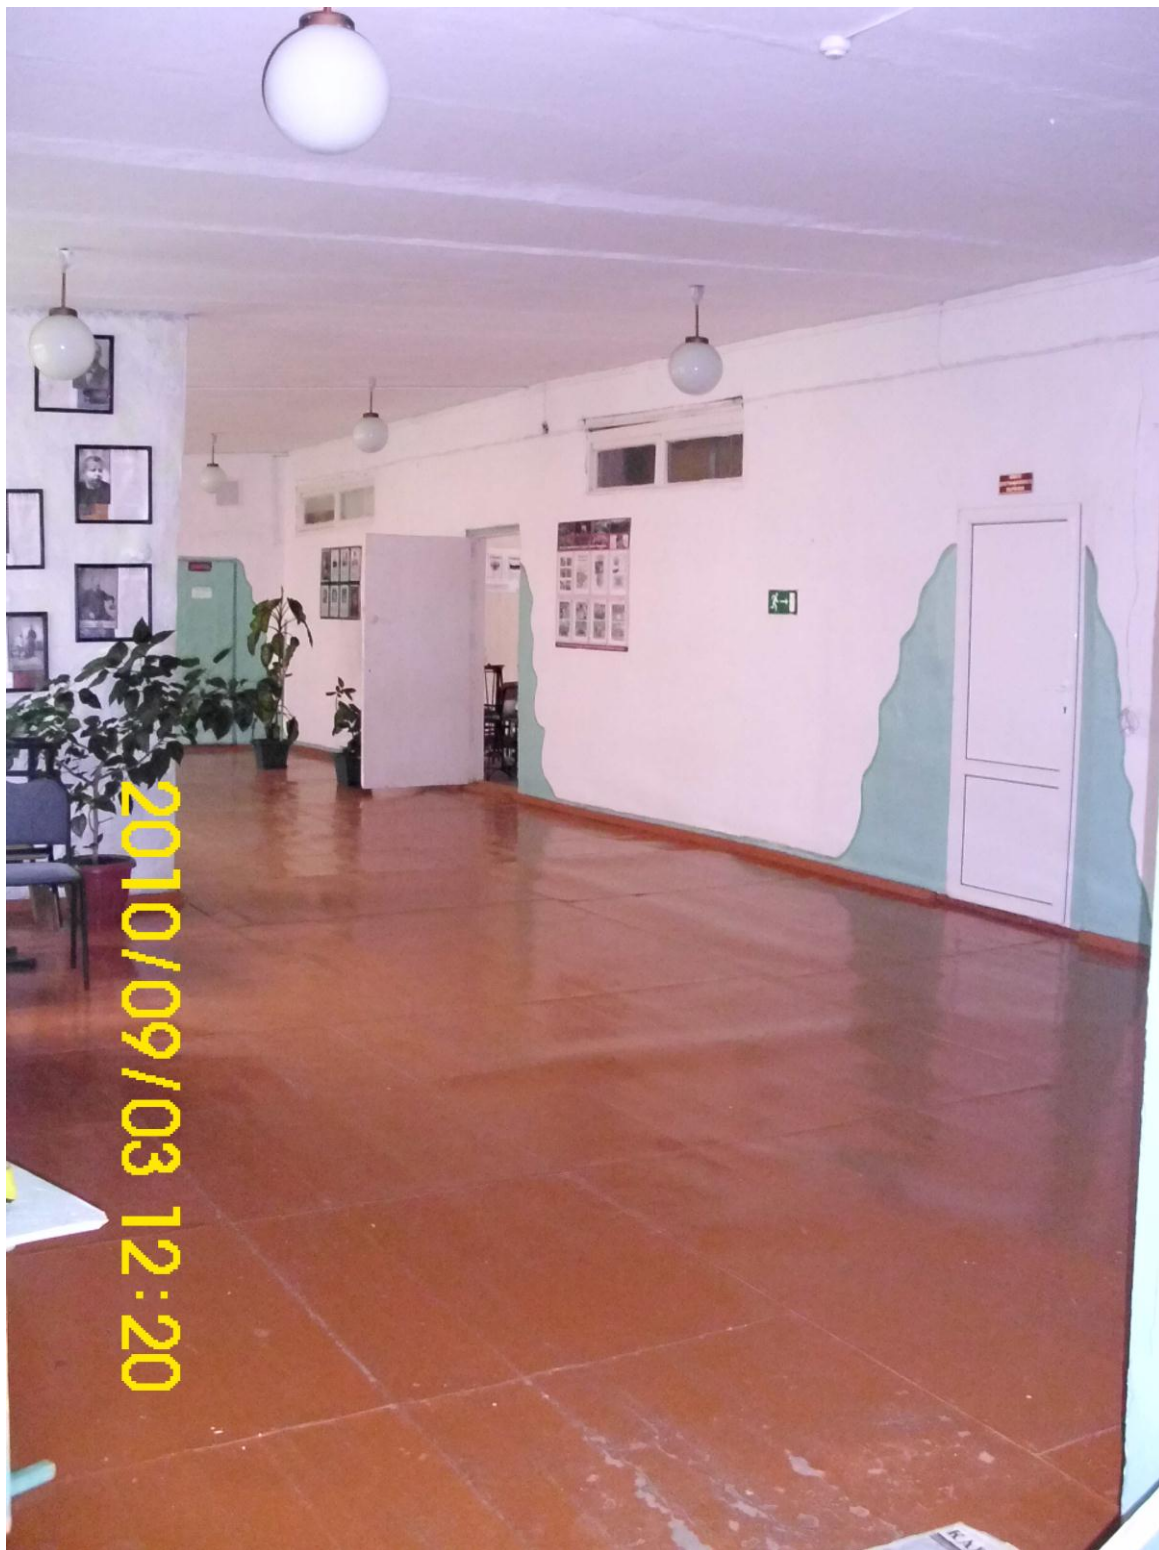
Фото 7

3.1	Коридор	есть		7	Не выявлены			
3.2	Лестница (внутри здания)	нет						Т.Р.
3.3	Пандус (внутри здания)	нет						
3.4	Лифт пассажирский (или подъемник)	нет

3.5	Дверь	есть		7	Не выделены контрастным цветом дверные проем. Отсутствует информирующие обозначения помещений: -рядом с дверью, со стороны дверной ручки; - на высоте от 1,4м до 1,75м; - дублирование рельефными знаками	С	Обозначить помещения рядом с дверью, продублировать рельефными обозначениями. Выделение контрастным цветом дверного проема.	Т.Р.

Наименование структурно-функциональной зоны	Состояние доступности* (к пункту 3.4 Акта обследования ОСИ)	Приложение		Рекомендации по адаптации (вид работы)** к пункту 4.1 Акта обследования ОСИ
		№ на плане	№ фото	
Пути движения в внутри здания, в том числе эвакуационные	ДЧ-И (С,Г,У)		7	Текущий ремонт

Комментарий к заключению: **Выделить контрастным цветом дверные проемы.**

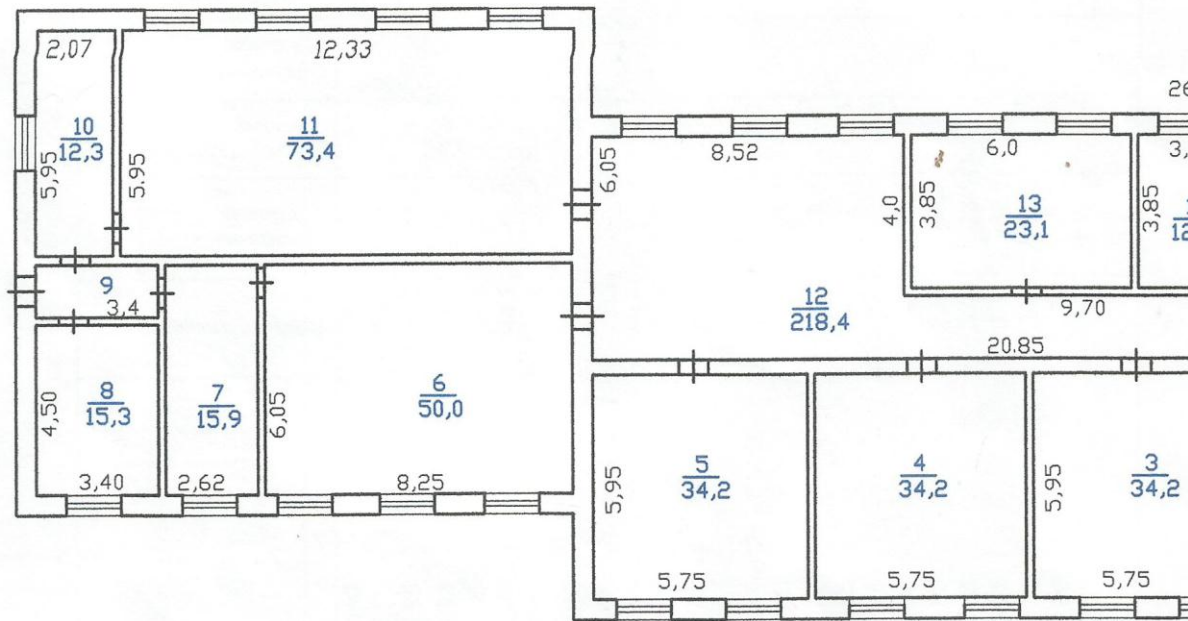
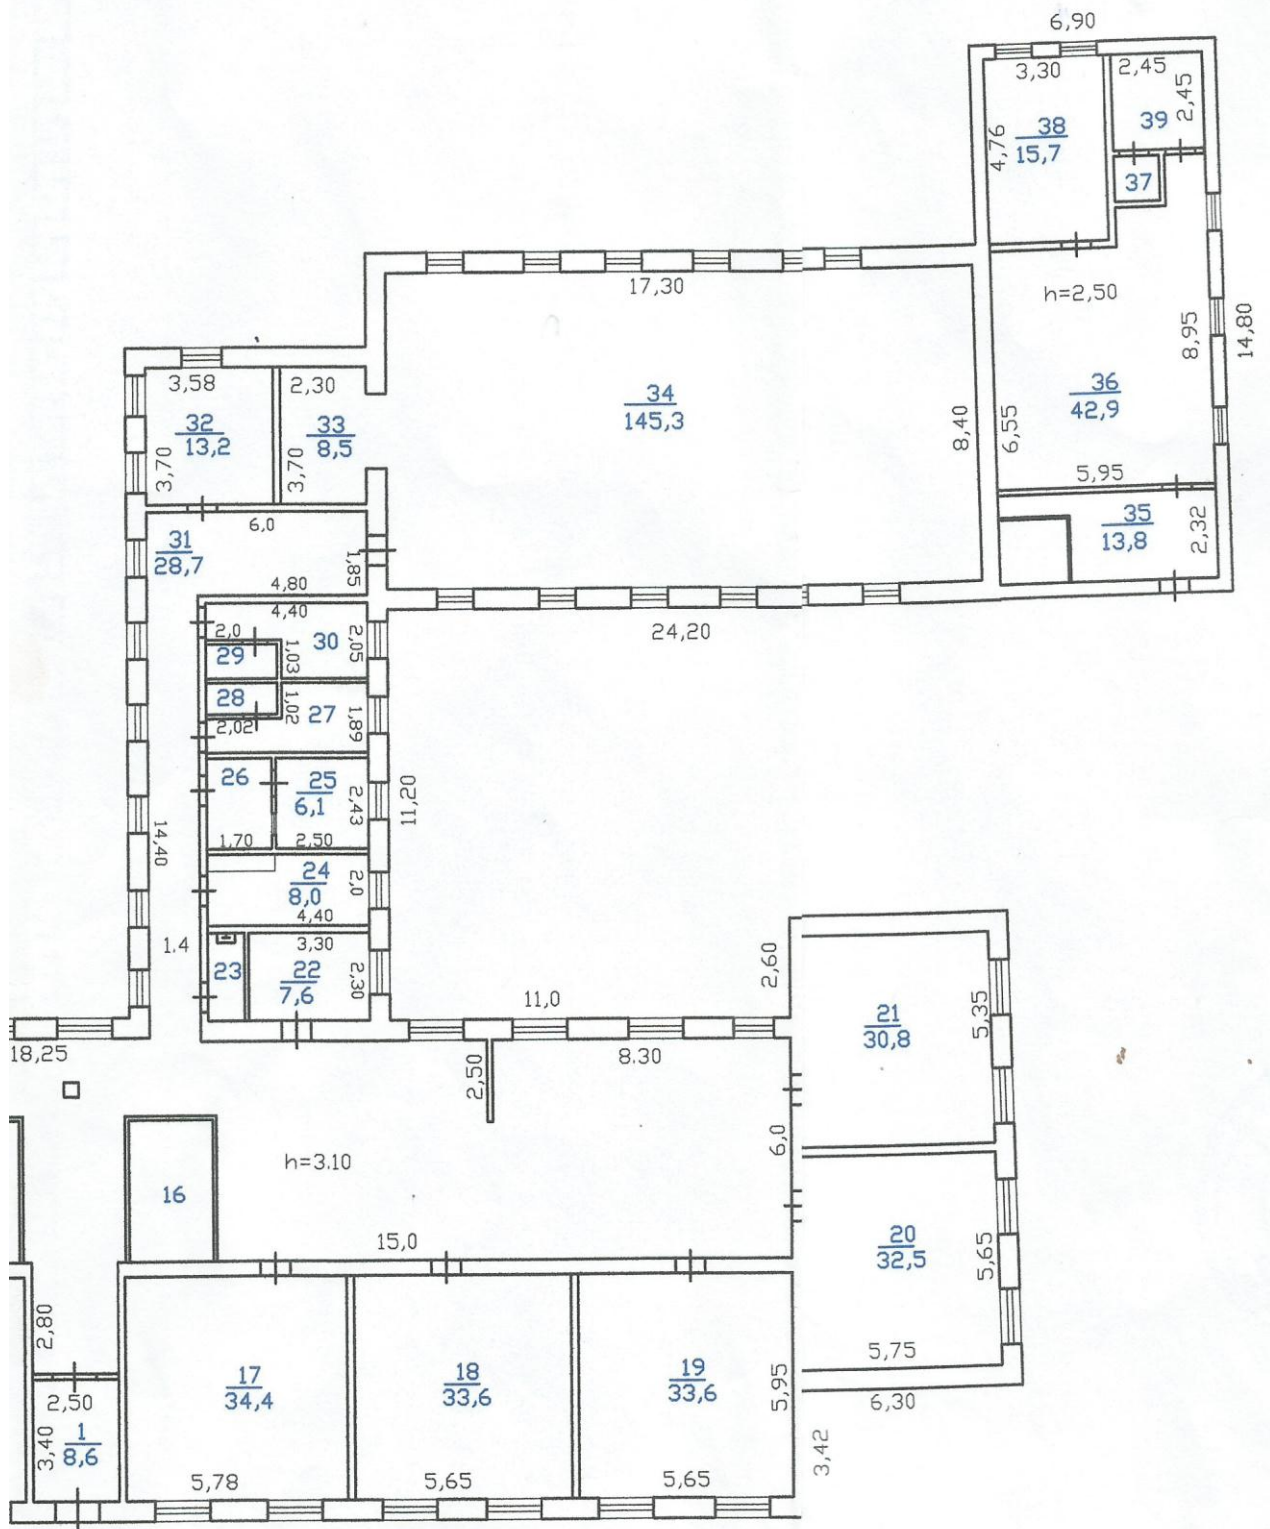
**План школы**

Лит А  
H=3,40
